Wandmalerei

BAROCKER RAUM & GOTISCHE WANDMALEREI

Die Filiationkirche und ehemalige Burgkapelle Hl. Johannes in Rehberg bei Krems ist Gegenstand umfangreicher Bauforschungen und einer restauratorischen Befundung.

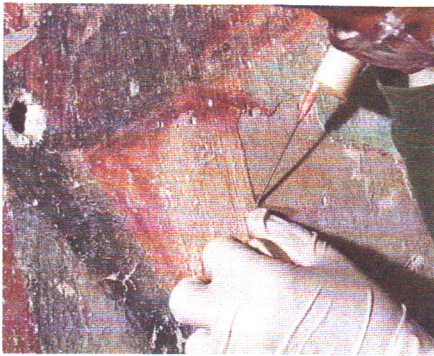
Notsicherung durch Injektionen.

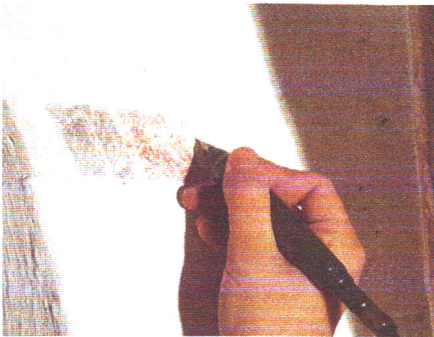
Freilegung von Malereischichten mit der „Biene“.

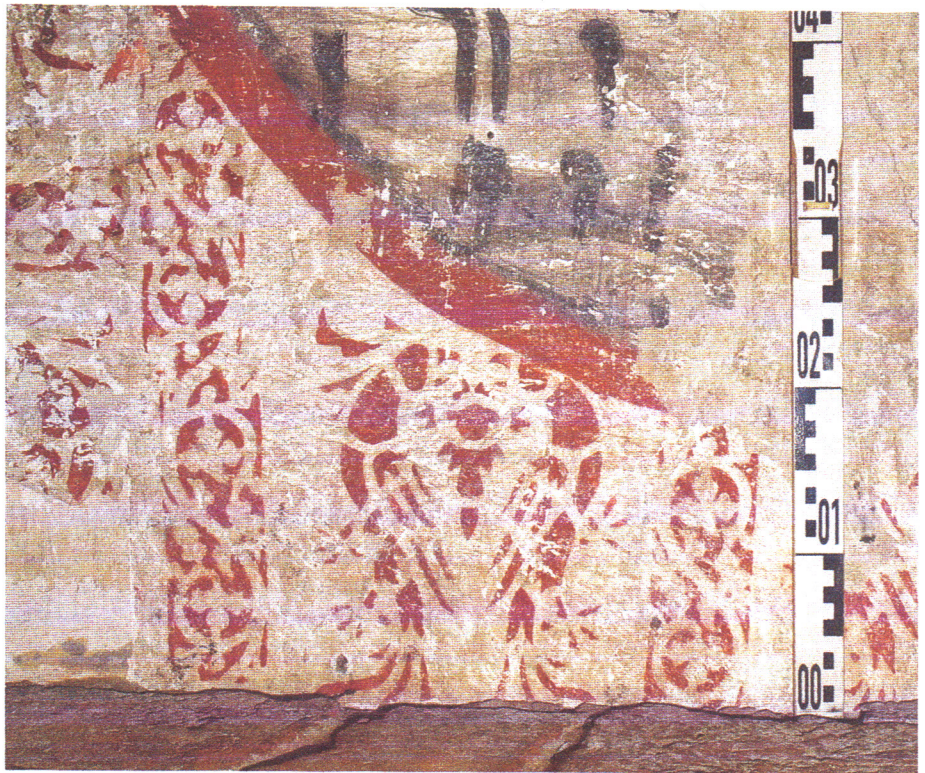
Detail des unteren Abschlusses der Wandmalereien in Form von schablonierten Vogelmotiven und Maßwerkformen.

Die 1992 an der Südwand der Sakristei entdeckte spätgotische Wandmalerei (um 1420/50) zeigt einen hl. Christophorus und eine unbekannte weibliche Heilige. Sie sind Teil eines größeren Bildprogrammes – ein Zyklus aus Einzelbildern, der sich einer bestimmten Thematik unterordnet. Die vollflächige malerische Gestaltung des vorderen Kirchenteils ist in Registern aufgebaut und zeigt Heiligendarstellungen in Bildfeldern, die von mit Schablonenmotiven geschmückten Bändern gerahmt sind. Die Sockelzone schließt mit einer Vorhanggestaltung ab. Diese tritt durch rot schablonierte Vogel motive und vegetabile Ornamente

auf weißem Hintergrund besonders stark hervor. Insgesamt kamen fünf verschiedene Schablonen motive zum Einsatz. Der reiche Dekor auf der Vorhanggestaltung und auf den Rahmenleisten der Wandmalereien wurde in Schablonentechnik geschaffen, einer Reproduktionstechnik, die – wie jüngste Forschungen zeigten – über Umwege aus dem böhmischen Raum um 1400 zu uns gelangte. Die dargestellten Vögel, zwei zueinander zeigende Adler, dürfen wohl als früher zeitgenössisch-provinzieller Kaiser- und Reichsbezug verstanden werden und nehmen in der Gesamtheit des Bildprogrammes unübersehbar einen hohen Stellenwert ein.
